Rescate arqueológico en un Monumento Histórico Nacional.

Informe de intervenciones en el ala E del primer cuerpo de nichos del Cementerio Central de Montevideo

José María López Mazz^{1,2}, Carla Bica¹

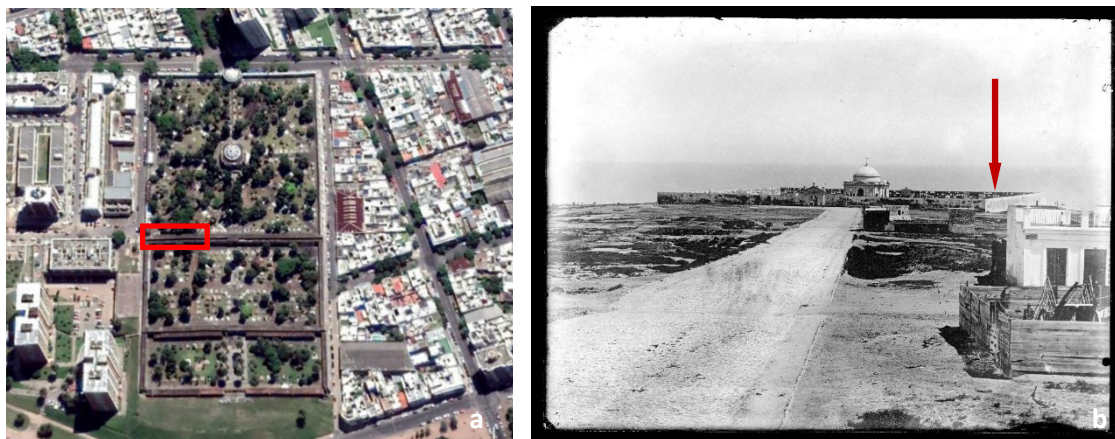
Figura 1. Cementerio Central de Montevideo

a. Vista cenital del Cementerio y sus sectores a partir de imagen satelital *Google Earth*. Se indica el ala E en el primer cuerpo del sector de nichos. b. Vista general del Cementerio Central (1881) desde la actual Dr. Javier Barrios Amorín. Fuente: Montemuiño (2017).

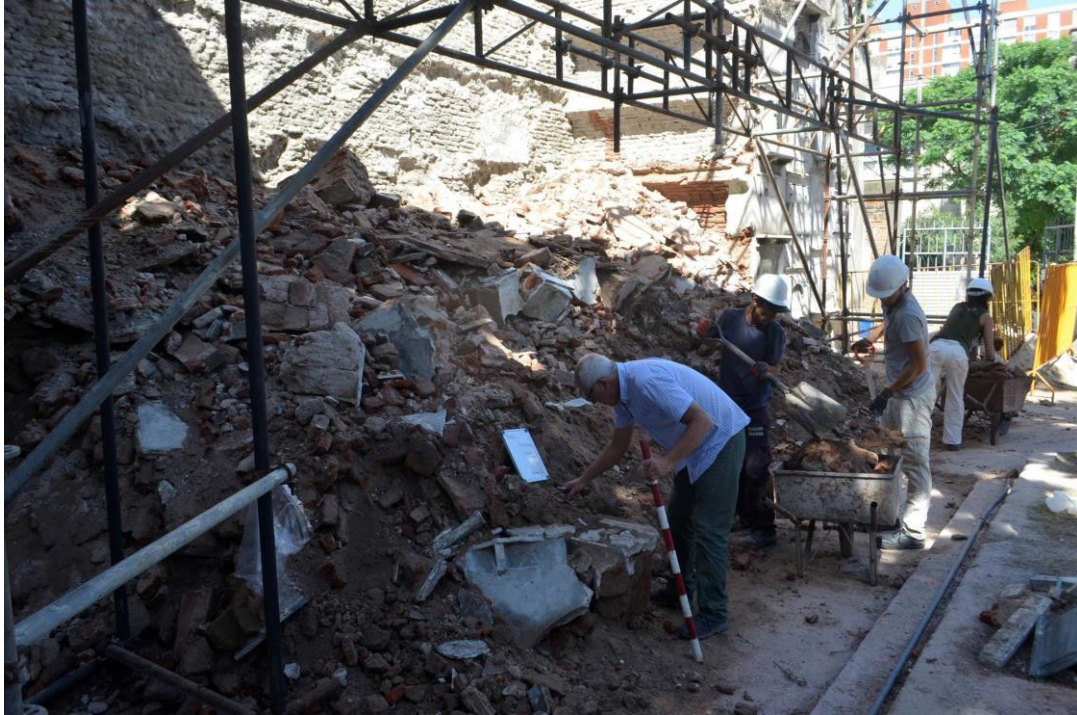
Figura 2. Excavación controlada del frente de escombrera y registro de hallazgos

Este trabajo de excavación controlada de la escombrera (realizada con azada y cucharín) se completó con un relevamiento estratigráfico y un registro sistemático de los hallazgos (Figura 2). Los aspectos cronológicos no estaban relacionados únicamente con aspectos estratigráficos, sino que sobre todo con objetos de las estructuras funerarias. El registro buscó identificar las características del conjunto funerario y aportar información útil para estimar las operaciones más adecuadas para su recuperación. En algunos casos se realizaron estudios bioantropológicos complementarios por parte de un equipo del Departamento de Antropología Biológica (Instituto de Ciencias Antropológicas, Facultad de Humanidades y Ciencias de la Educación, Universidad de la República). Las

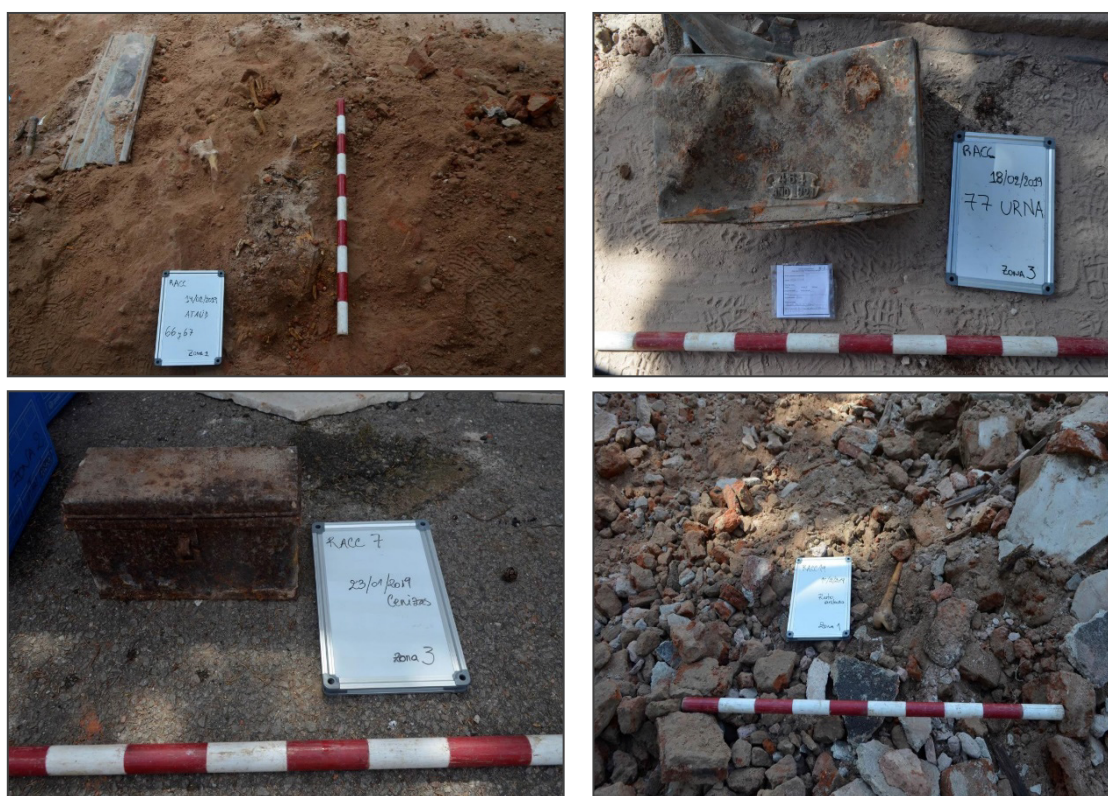
Figura 3. Ejemplos de estructuras funerarias recuperadas

estructuras funerarias recuperadas fueron clasificadas en las siguientes categorías operativas: a) ataúd; b) urna de reducción; c) urna de ceniza; d) conjuntos óseos, y e) piezas óseas aisladas (Figura 3).

a. conjuntos de restos óseos humanos en posición primaria. Se conservan restos de la madera de los ataúdes y herrajes de metal asociados. B. Urna de reducción de metal. C. Urna de cenizas de metal. D. Pieza ósea aislada correspondiente a un fémur de individuo adulto.

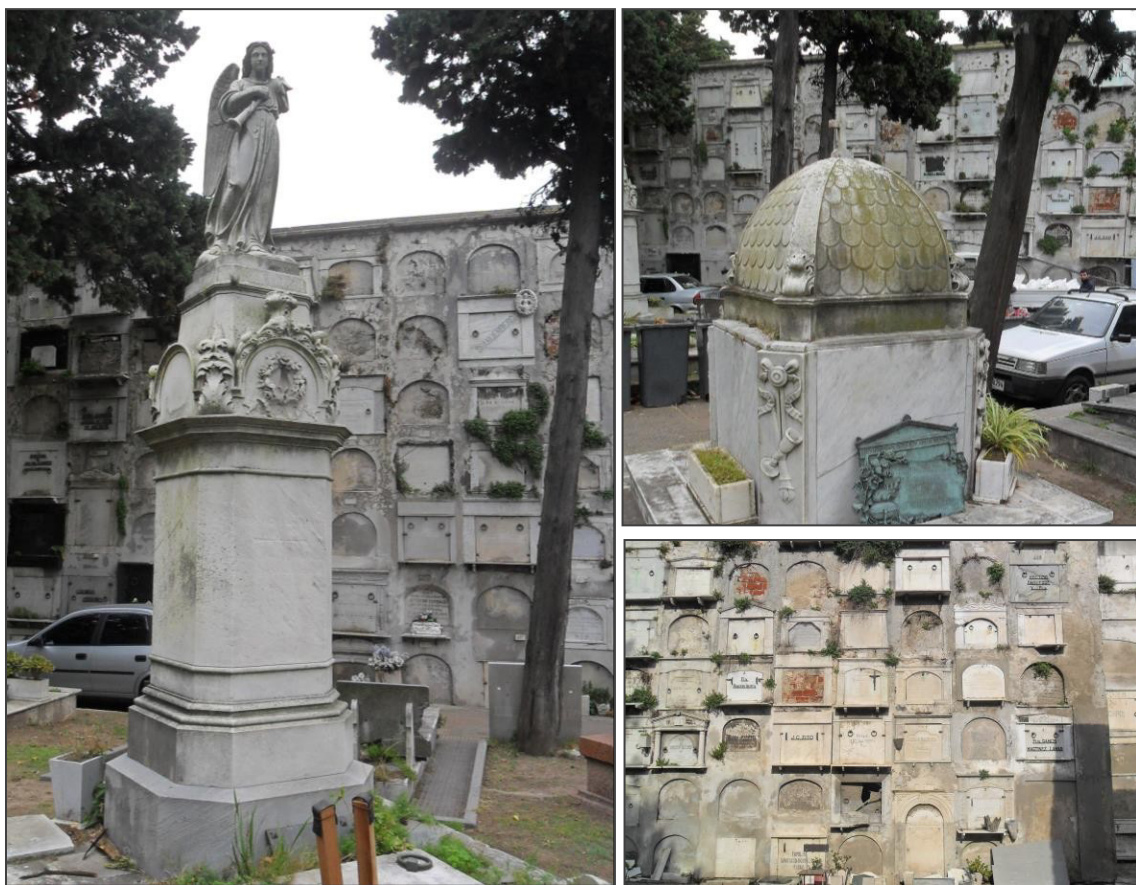
Figura 5. Vista general del frente de nichos afectados por el derrumbe

Gracias a la generosa colaboración del Arq. Eduardo Montemuiño (directivo de la Red Internacional de Cementerios Patrimoniales) pudimos contar con un relevamiento fotográfico del área afectada, realizado por este investigador poco antes del accidente. Si bien el relevamiento no fue producto de una actividad de registro deliberado y sistemático

de la zona, ha sido de gran utilidad. Las fotos fueron tomadas desde diferentes ángulos y distancias como parte de un relevamiento patrimonial más amplio del cementerio. No obstante, y como se puede apreciar, en la Figura 5 se ilustra claramente la totalidad del frente de los nichos afectados por el derrumbe.

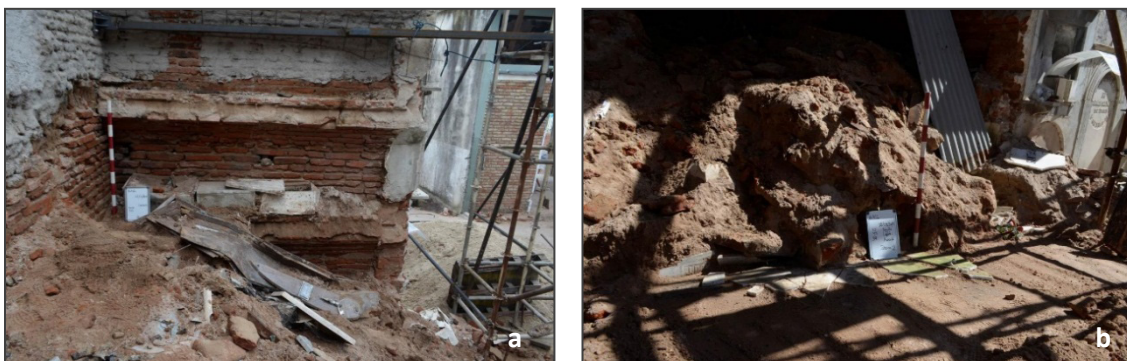
Figura 6. Afección de las estructuras funerarias ocasionada por el derrumbe de los nichos

Las observaciones realizadas durante la excavación de la escombrera muestran que la estructura original de ladrillo (con mortero de arena y cal) en bovedilla de 6 niveles colapsó y los nichos se desplomaron. La escombrera formada por los restos edilicios se concentró en el lugar, con muy poca dispersión horizontal y desarrollo en altura. Las estructuras funerarias ubicadas al interior de los nichos, se vieron comprimidas en diferente forma e intensidad por el peso de las estructuras en ladrillo (Figura 6a).

a. Plegamiento de ataúd y urnas fracturadas visibles en el fondo de la imagen. b. Frontes de los nichos inferiores. Se observan fragmentos de lápidas apoyando la cara exterior contra el suelo.

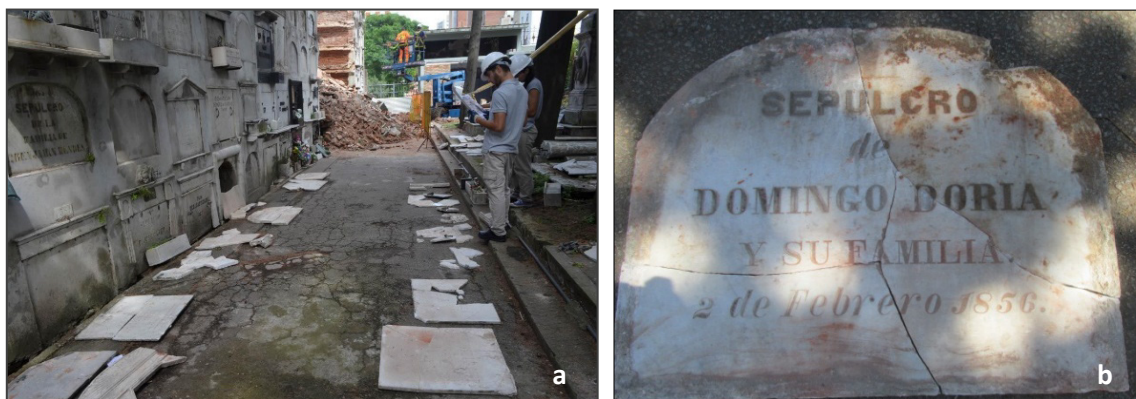
Figura 8

Las lápidas presentaban diferente estado de conservación lo que ha dificultado su reconstrucción (Figuras 8a y 8b). Estas lápidas en algunos casos tenían apliques de metal con nombres, fechas, cerraduras e imágenes religiosas. En muchos nichos, además de las

a. Proceso de recuperación e inventario de lápidas recuperadas del derrumbe. b. Lápida reconstruida a partir de vario fragmentos recuperados en la escombrera. Se observa la inscripción de «2 de febrero 1856».
